Technische Mitteilung
Nr. 030219_2

TL 232 CONDOR plus
TL 96 STAR / STING

Betrifft: TL 232 CONDOR plus nach Gerätekenntblattnr. 61145
alle Werknummern mit Rotax 912 und 912 S
TL 96 STAR / STING nach Gerätekenntblattnr. 61174
alle Werknummern

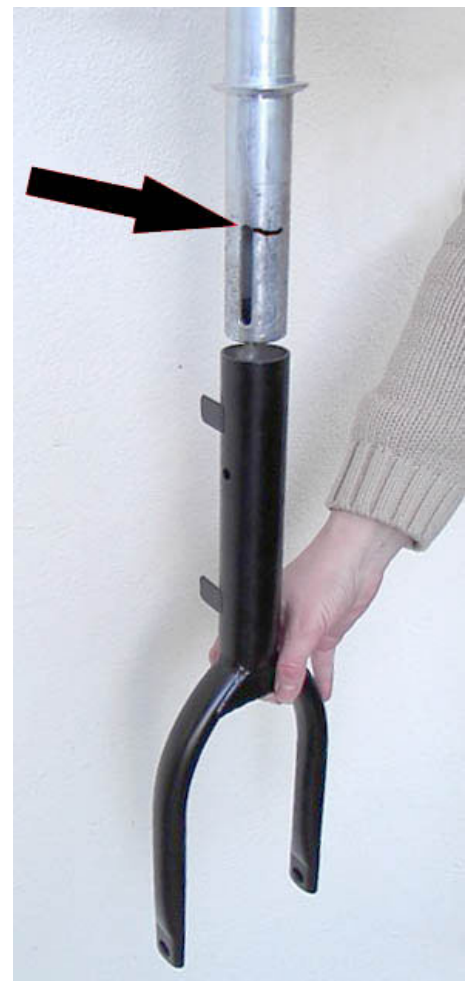
Anlass: Bei einem Flugzeug TL 96
STAR wurden nach 2000
Landungen Risse im
Bugfahrwerksbein
festgestellt.

Maßnahme: Kontrolle des Bugfahrwerks-
beines auf Risse.
Im Schadensfall
Bugfahrwerksbein
austauschen.

Zur Kontrolle muss die M8-
Schraube zwischen
Fahrwerksgabel und
Fahrwerksbein entfernt und
die Fahrwerksgabel nach
unten abgezogen werden.

Beim Entfernen und Wieder-
einsetzen der Schraube
muss das Bugfahrwerk
belastet sein.
